INFORME

Instalación del Sistema Termo-Solar en el Albergue Turístico Comunitario de Lípez

Proyecto: Electrificación Rural

Fecha: Diciembre de 2008

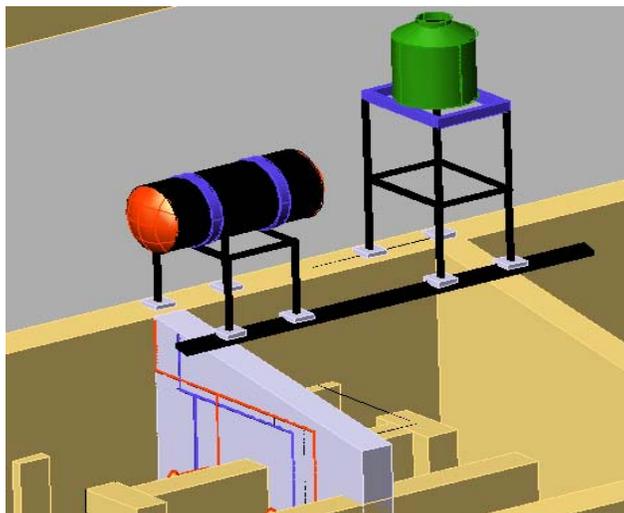
Figura 1. Ubicación seleccionada según planos en gabinete, como la adecuada para la instalación del sistema termo-solar.

Posteriormente a la entrega, verificamos la ampliación realizada para las duchas en el albergue según planos entregados con anterioridad a los miembros de ASALED. Cabe mencionar que previamente al viaje se realizó un análisis en gabinete entre el personal de SIE y el equipo consultor, para establecer la mejor ubicación y seguridad del sistema termo-solar a instalar en el techo del albergue. En la reunión de gabinete se elaboraron los planos con las medidas obtenidas del albergue en anteriores viajes.

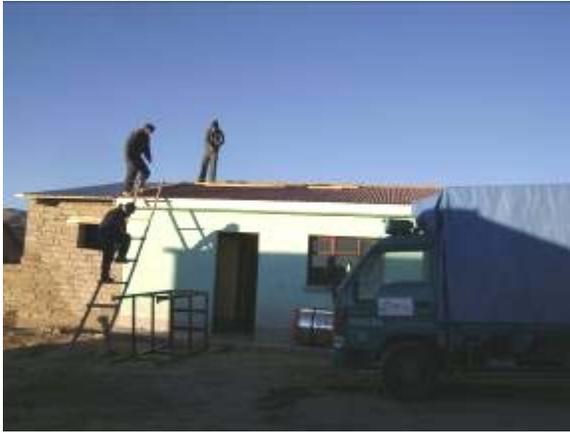
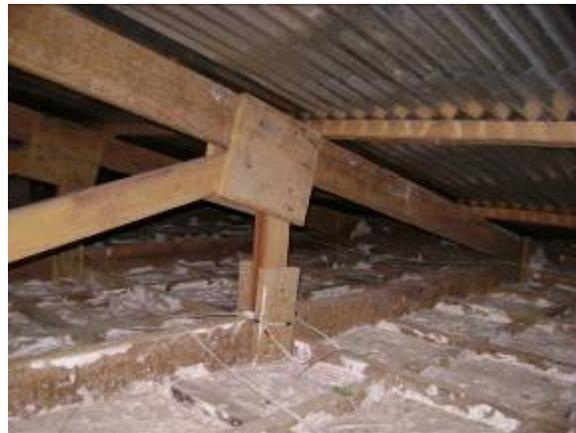
También se verificaron en el entretecho del albergue las paredes y vigas en las que se apoyaría y fijaría por medio de tornillos de acero las dos estructuras correspondientes al termo-tanque y al tanque de agua fría, para así no tener ningún inconveniente con el desprendimiento del techo del albergue.

Foto 6. Verificación de puntos de apoyo de las estructuras del sistema termosolar.

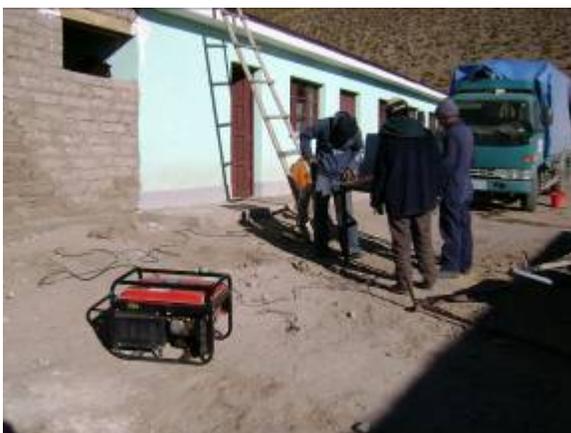
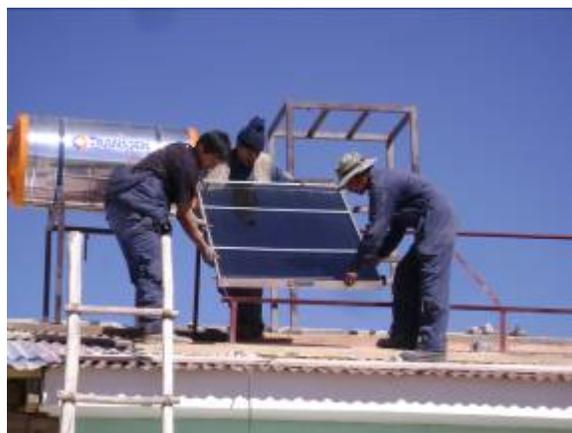
A medio día se lograron asegurar las tres estructuras del termo-tanque, tanque de agua y de los colectores (paneles solares) respectivamente. También se lograron subir al techo los dos tanques para fijarlos en sus estructuras y concluir con el picado de las paredes para la instalación de las tuberías de agua.

Foto 8. Montaje de las estructuras de soporte y de los paneles solares.

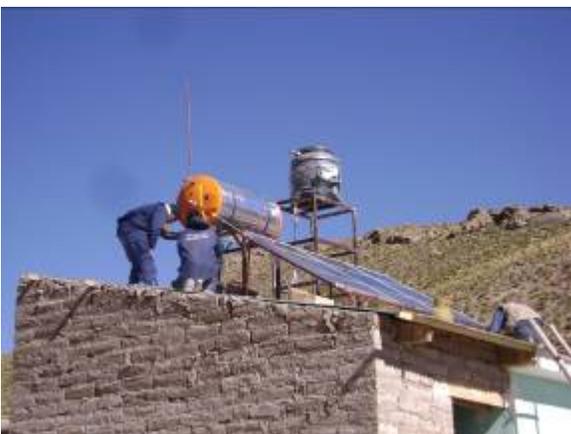
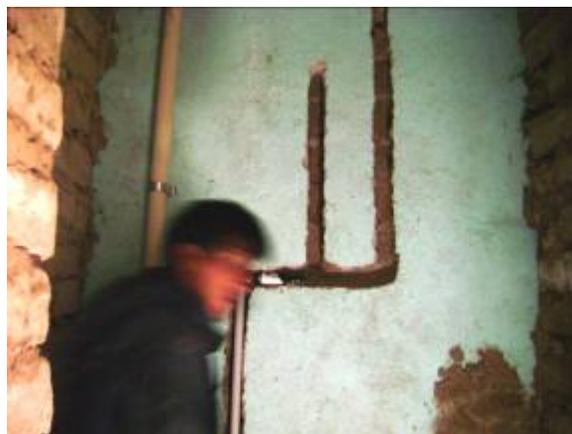
En horas de la tarde después de retornar de la pausa de medio día, se realizaron los acoples de las tuberías de agua fría y caliente con sus respectivos accesorios para las dos duchas destinadas en el albergue. Al culminar la tarde se logró tener un 90% de avance en la instalación, la cual se acordó culminar al día siguiente.

Foto 9. Realización de uniones, acoples y empalmes correspondientes al sistema termo-solar.

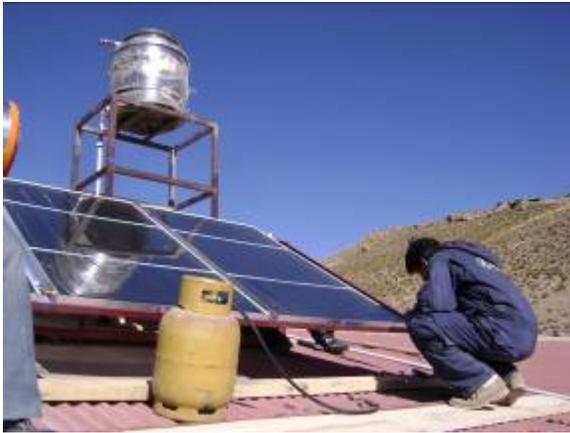
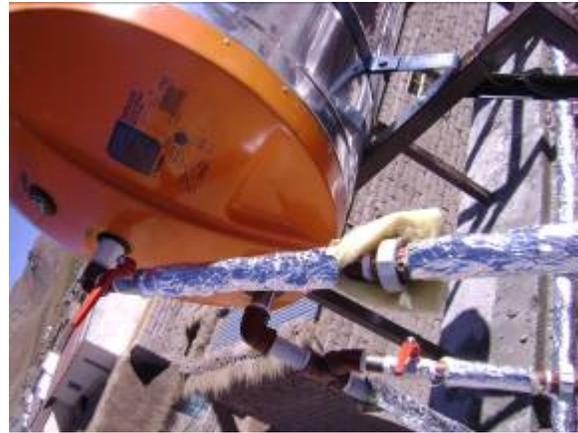
A primeras horas de la mañana se prosiguió con la instalación del sistema termo-solar, realizando las soldaduras de las uniones de los colectores para evitar fugas de agua en los colectores solares. También se cubrieron con esponja y cinta estañada las cañerías de 1'' y ¾'' que conectan el termo-tanque, el tanque de agua fría y los colectores, para así asegurarse que el agua no se congele en las cañerías y las rompa.

Foto 12. Soldadura de uniones de los colectores y el recubrimiento de las cañerías con material anticongelante.

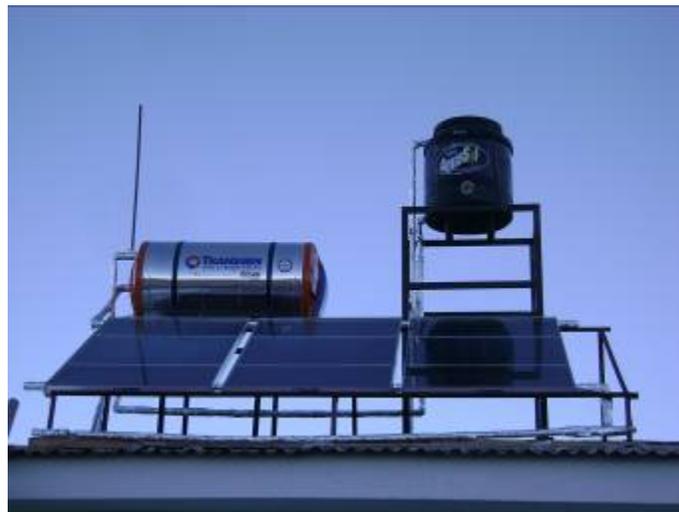
Foto 13. Sistema termo-solar instalado en el albergue turístico comunitario.

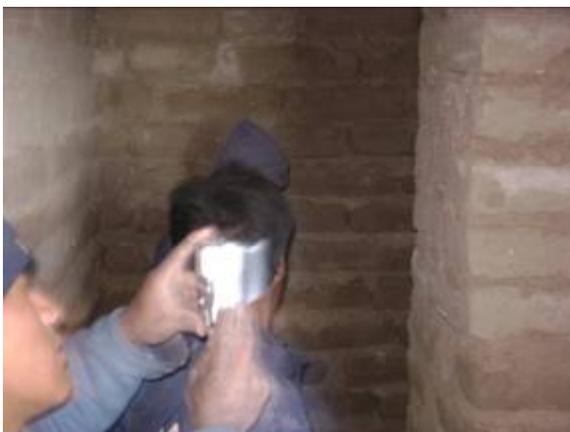
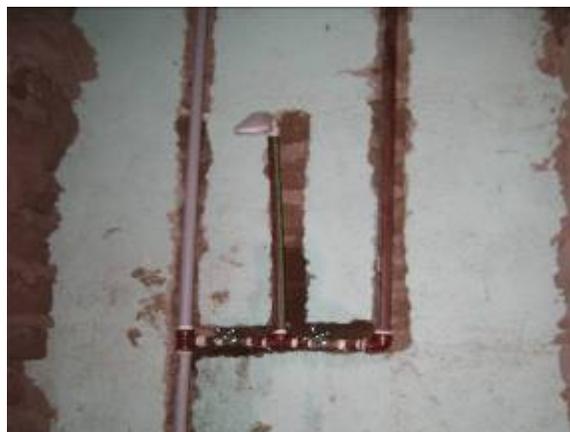
Falta realizar el vaciado del piso del ambiente de las duchas y el revoque de paredes respectivamente. Estos trabajos son la contraparte de la comunidad.

Foto 15. Paredes de las duchas sin revoque.

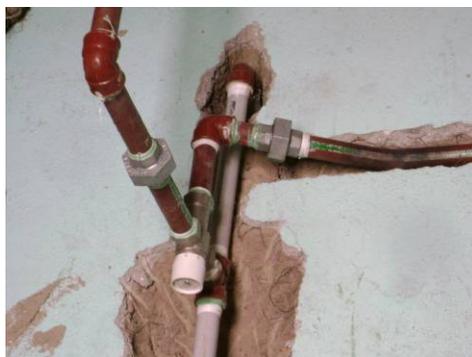
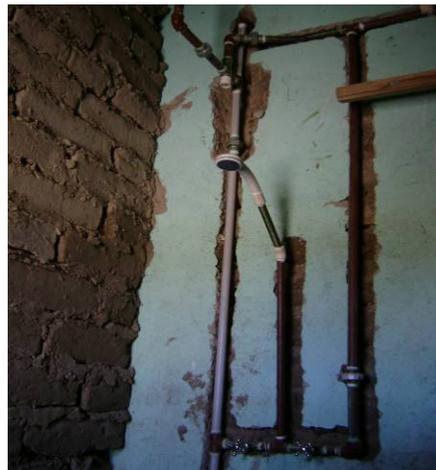
Foto 16. Instalación de la válvula termostática.

La instalación del sistema termo-solar se realizó sin la válvula termostática, quedando pendiente para una próxima visita a la comunidad, debido a que la empresa SIE, realizó la compra de la válvula de su proveedor que se encuentra en Chile y se tuvo demora en el envío. En un viaje posterior el técnico de SIE, instalará la válvula termostática y aprovechará para realizar la primera inspección del sistema termo-solar.

El día martes 30 de septiembre, juntamente con técnicos de la empresa SIE se efectuó la instalación de la válvula termostática, ítem pendiente debido a la demora en su envío.

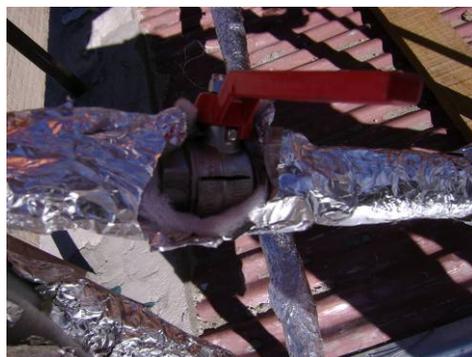
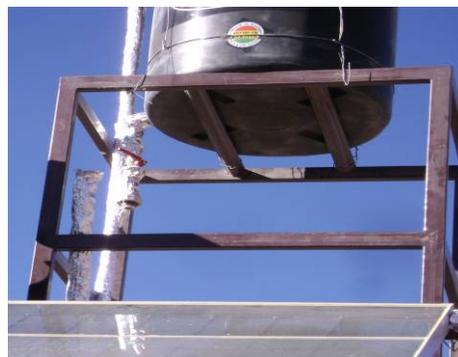
Igualmente se aprovechó el viaje para realizar la primera inspección del sistema termosolar instalado, en la cual se pudo constatar que las válvulas de apertura y cierre de los tanques de agua fría y caliente, además una de las uniones patentes estaban rotas debido al intenso frío que hizo en la comunidad y que el recubrimiento de protección no fue suficiente. También se observó que existían algunas fugas en las uniones de las llaves de paso en el sector de las duchas. Todas las fallas detectadas fueron subsanadas por los técnicos de SIE, quienes posteriormente realizaron pruebas de funcionamiento y estanqueidad del sistema y sus accesorios.

Foto 17. Deterioros modificados por los técnicos instaladores.

Los trabajos de reparación se hicieron con la presencia y participación del encargado del albergue designado por la comunidad, el Sr. Eloy Paucar. Se recomendó al encargado del albergue realizar el mantenimiento preventivo del sistema termosolar según los procedimientos establecidos.

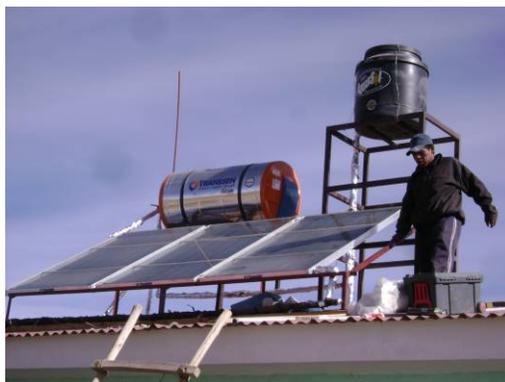
Foto 18. Sistema termosolar concluido.

Por último se aprecia que faltaba realizar el vaciado del piso del ambiente y el revoque de paredes respectivamente, comprometiéndose el encargado y los comunarios a realizar dichas obras cuando mejore el tiempo ya que las temperaturas en la comunidad todavía permanecían bajas (aproximadamente 5 grados centígrados bajo cero).
