Informe Final

Instalación del Cerco Eléctrico para Clausura Agrosilvopastoril en la Comunidad San Antonio de López

Proyecto: Electrificación Rural

Fecha: Abril de 2008

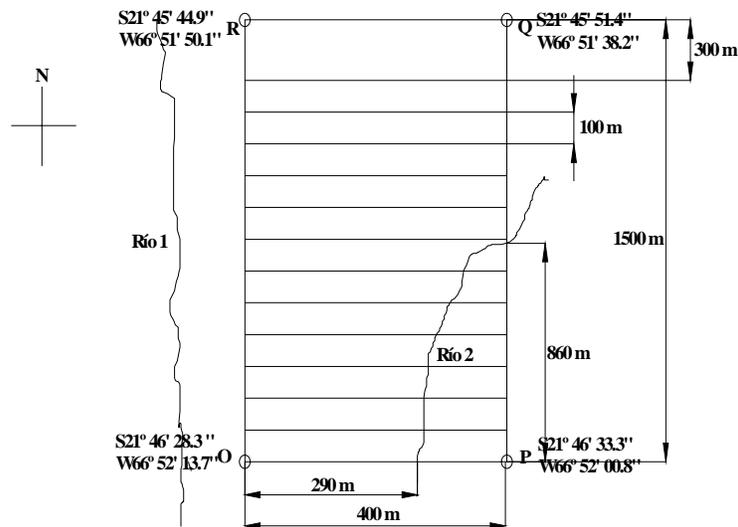
Figura 1: Coordenadas y dimensiones del Cerco Eléctrico.

Posteriormente a la entrega del material, el equipo de trabajo se dirigió al lugar donde se definió anteriormente por la comunidad instalar el cerco eléctrico, ubicando para el efecto las 4 esquinas con las coordenadas respectivas, que comprende una superficie en forma rectangular de 60 Ha de extensión.

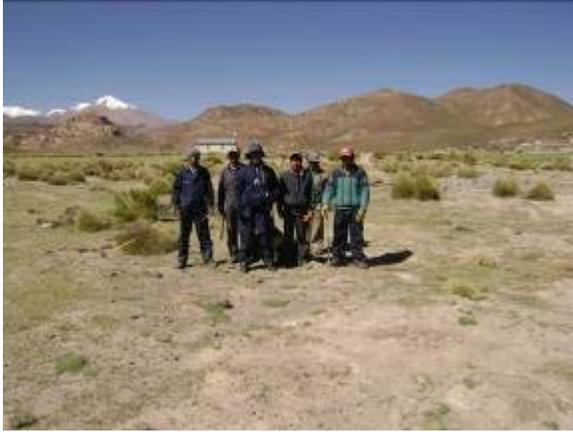
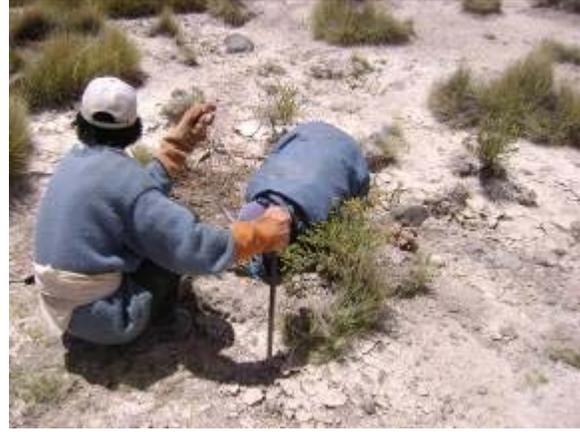
Foto 7. Punto de instalación del cerco eléctrico y comunarios realizando la excavación.

Cabe mencionar la destreza de las personas que se encargaron de realizar la excavación, pues las herramientas con las que cuentan son precarias. Las profundidades de los huecos para los machones se realizaron con 70cm y para los puntales 60cm.

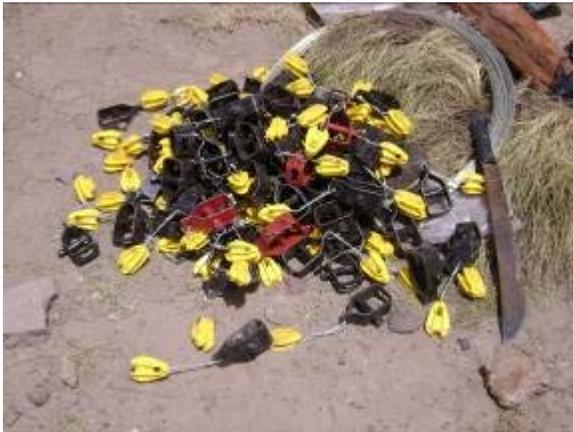
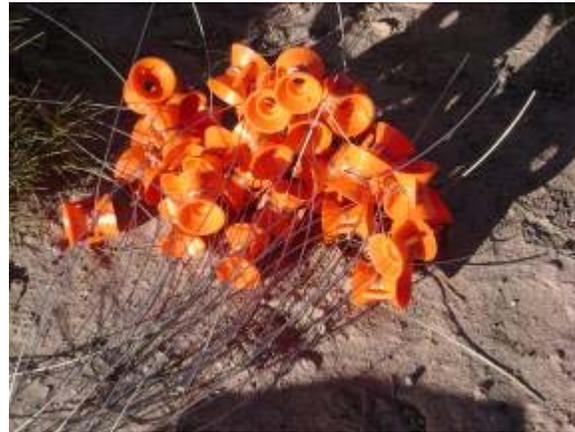
Foto 8. Aisladores turbo de arranque de línea con sus tesadores de acero y aisladores roldana de paso para aislar el alambre electrificado.

Los primeros tres días (jueves 6 a sábado 8) se tuvo un buen avance lográndose realizar excavación de huecos, plantado de postes y el tendido de alambre conductor para una longitud de 2100 m. También se instalaron los aisladores turbo de arranque de línea con sus tesadores de acero, aislador tipo roldana de paso para aislar el alambre electrificado.

Para no tener problemas con el tendido del alambre conductor, en horas de la mañana del segundo día se realizaron las instalación de los accesorios ya mencionados, los cuales cumplen la función no sólo de aislar sino también sujetar y extender el alambre electrificado y son necesarios para poder realizar el respectivo tendido del alambre.

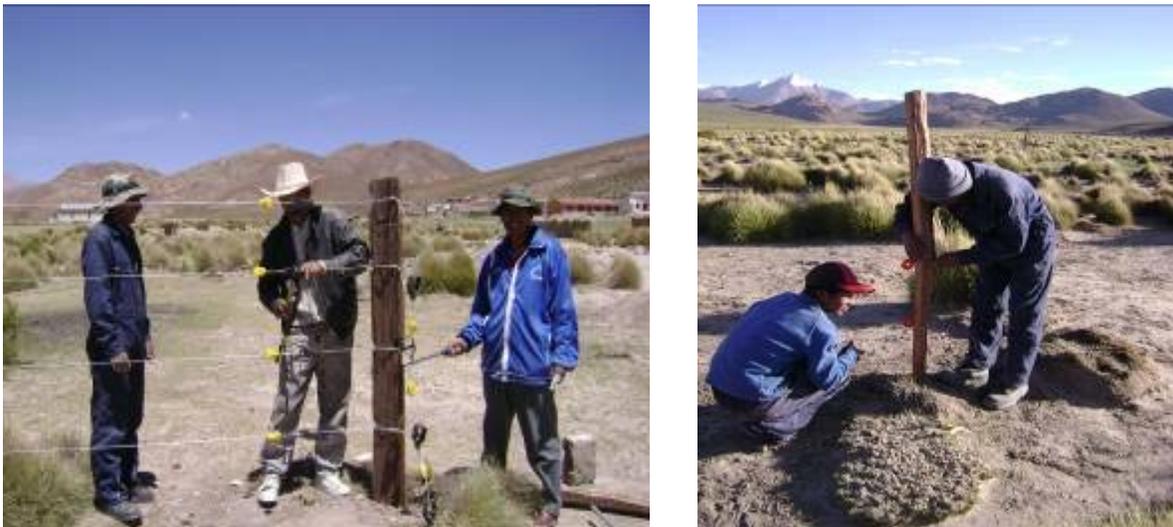
Foto 9. Presidente de ASALEL y comunarios atentos de las acciones y maniobras en el montaje y participando en la instalación del cerco eléctrico.

Cabe aclarar que la instalación del alambre conductor se refiere a cuatro hebras de alambre conductor asegurados al poste mediante aisladores, los cuales están instalados de la forma en la cual se puede observar en la foto 9.

Observando de la parte inferior hacia la superior del poste, el primer alambre tiene polaridad negativa y se encuentra fijado a una altura de 40 cm, el segundo alambre positivo está fijado a una altura de 35 cm del primero, el tercer alambre positivo está fijado a una altura de 35 cm del segundo y finalmente el cuarto alambre también positivo está fijado a una altura de 35 cm del tercero.

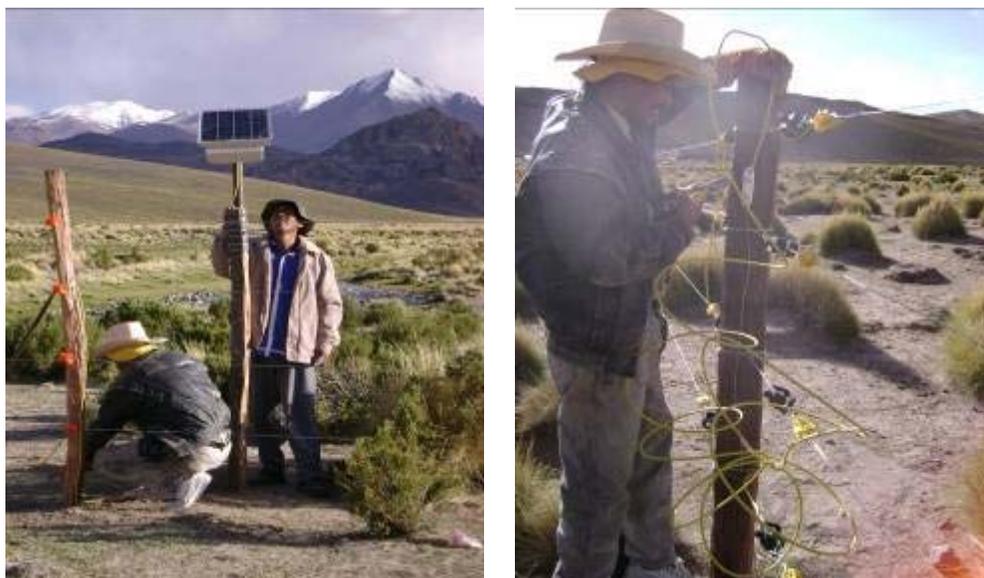
Foto 10. Instalación del electrificador - kit solar y de los pararrayos.

El punto que se eligió para instalar el electrificador con el kit solar, tiene la ventaja de proporcionar un buen aterramiento al sistema del cerco eléctrico, ya que este punto se encuentra a orillas del río el cual ingresa por la parte sur a la clausura agrosilvopastoril. Para tener un buen aterramiento se plantaron 8 jabalinas de aterramiento (cañerías galvanizadas de 3 m x 1/2") a orillas del río y 9 jabalinas adicionales en puntos equidistantes del perímetro del cerco eléctrico, para así garantizar un buen aterramiento y buena conductividad de la polaridad negativa en los 8200 m de perímetro con alambre conductor.

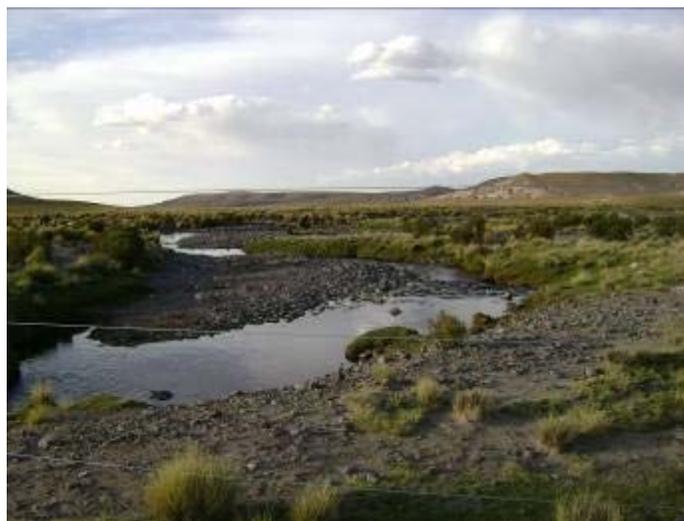
Foto 11. Río que ingresa al cerco eléctrico por la parte Sur.

El caudal que tiene el río no llega a secarse en época de estiaje, permaneciendo todo el año con un caudal mínimo de 80 l/s. El río que ingresa al cerco es parte del río Santa Rosa que aguas arriba servirá para la generación de electricidad con la Microcentral Hidroeléctrica (MCH) para la comunidad de San Antonio de Lípez.

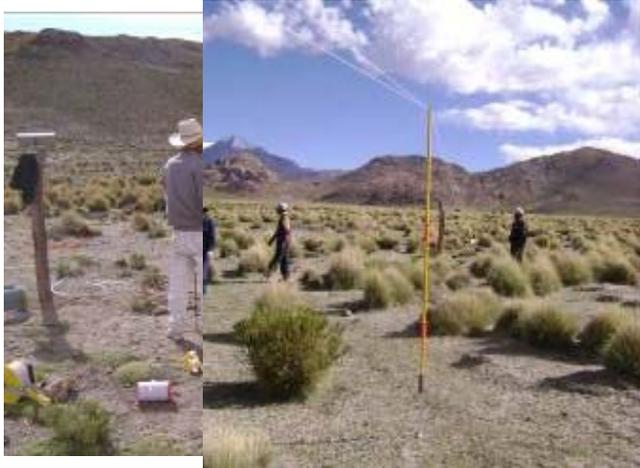
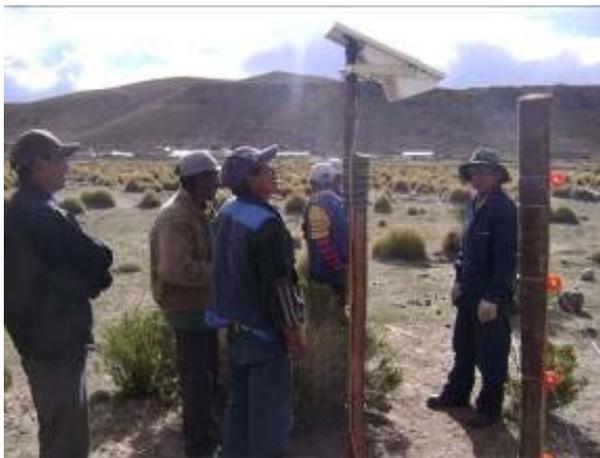
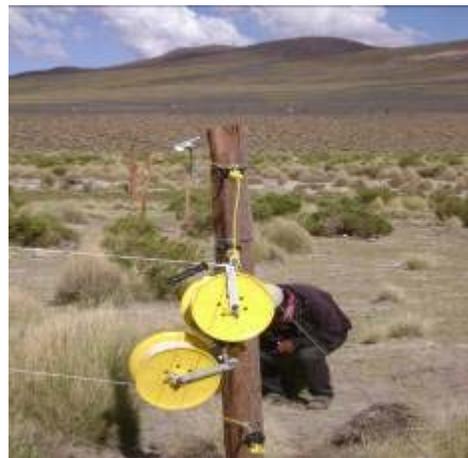
Foto 2. Comunarios de San Antonio participando de la capacitación práctica.

A manera de práctica se decidió que los participantes de los Talleres de capacitación hagan el tendido de los alambres conductores en dos líneas divisorias con 800 m de longitud ya con postes plantados y accesorios instalados, invitando a todos los participantes de la comunidad a ejecutar dicha tarea.
